**Feststoffproben Abbruch Masten Fundamente Naraus Foppa Flims**

S-1004 | WAG Naraus Foppa Flims

| Verfasser | cavelti derungs ag, Livio Arpagaus |

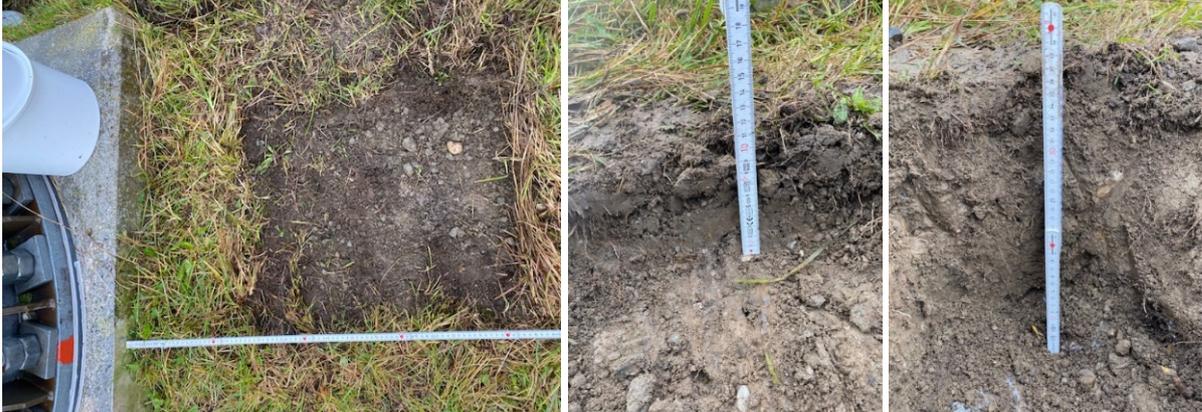
| <b>Mast 10, Foppa Naraus:</b> | Bodenprobe wurde cm 30 vom Mastfundament entfernt erstellt. | | | | |
| <b>Probe Nr.1:</b> | Oberboden nach VBBo-Analyse | | | | |
| | Richtwert eingehalten | | | | |
| | Chemisch unbelasteter Boden (Schadstoffgehalt unterhalb Richtwert, U-Wert eingehalten) | | | | |
| | Die Bodenfruchtbarkeit ist langfristig gewährleistet. Eine Gefährdung von Menschen, Tieren und Pflanzen ist ausgeschlossen. → <b>Bodenabtrag Unter- und Oberboden kann uneingeschränkt verwertet werden.</b> (Gemäss Merkblatt Amt für Natur und Umwelt GR) | | | | |
| <b>Probe Nr. 2:</b> | Unterboden wurde nicht nach VVEA-Analysiert da die Richtwerte in der Probe Nr. 1 eingehalten wurden. | | | | |

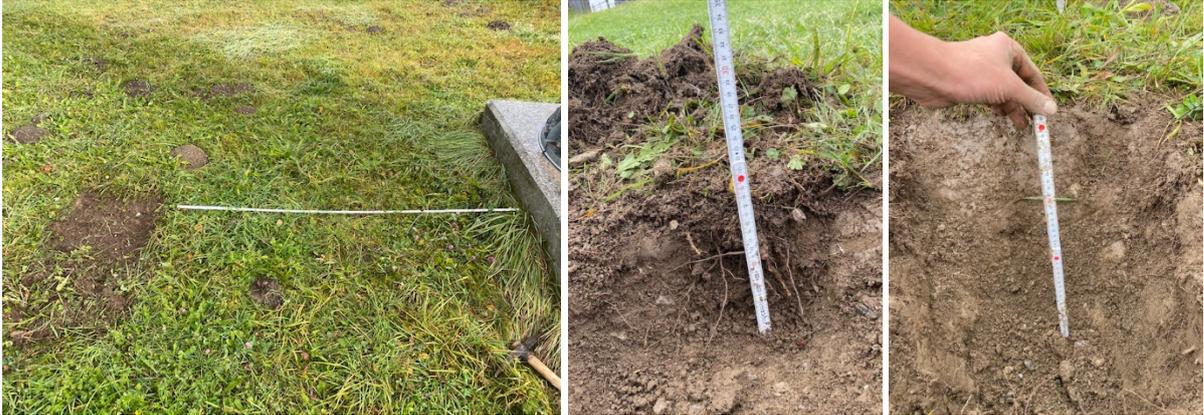
| <b>Mast 6, Foppa Naraus</b> | Bodenprobe wurde cm 200 vom Mastfundament entfernt erstellt. | | | |
| <b>Probe Nr.3:</b> | Oberboden nach VBBo-Analyse, Zink-Gehalt hat die Richtwerte leicht überschritten | | | |
| | <b>Schwach belasteter Bodenabtrag</b> | | | |
| <b>Probe Nr. 4:</b> | Unterboden nach VVEA-Analyse | | | |
| | <b>Unverschmutztes Material</b> | | | |
| | Gemessenes Analyseresultat erfüllt die Vorgaben der VVEA nach Art. 19-1 Typ A U<br>Grundsätzlich kann der Unterboden vor Ort wiederverwendet werden.<br>Da jedoch bezüglich Oberboden Abklärungen mit dem Kanton erfolgen, empfiehlt sich auch die Wiederverwendung vom Unterboden zu besprechen. | | | |

| | Empfehlung: Massnahmen bezüglich Wiederverwendung des Oberbodens gemäss Rücksprache mit dem Kanton, dies da der Richtwert vom Zink-Gehalt nur um mg/kg TS 10.00 überschritten wird.<br>Für den Zink-Gehalt sind keine Prüfwerte vorgegeben, demnach kann keine Beurteilung erfolgen. | | | |

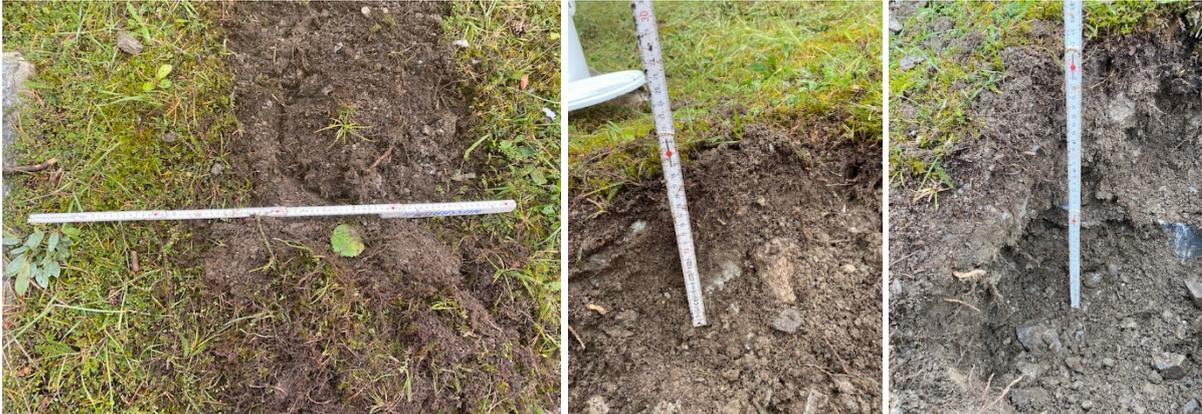
| <b>Mast 3, Foppa Naraus</b> | Bodenprobe wurde cm 40 vom Mastfundament entfernt erstellt. | | | | |
| <b>Probe Nr.5:</b> | Oberboden nach VBBo-Analyse | | | | |
| | Richtwert eingehalten | | | | |
| | Chemisch unbelasteter Boden (Schadstoffgehalt unterhalb Richtwert, U-Wert eingehalten) | | | | |
| | Die Bodenfruchtbarkeit ist langfristig gewährleistet. Eine Gefährdung von Menschen, Tieren und Pflanzen ist ausgeschlossen. → <b>Bodenabtrag Unter- und Oberboden kann uneingeschränkt verwertet werden.</b> (Gemäss Merkblatt Amt für Natur und Umwelt GR) | | | | |
| <b>Probe Nr. 6:</b> | Unterboden wurde nicht nach VVEA-Analysiert da die Richtwerte in der Probe Nr. 5 eingehalten wurden. | | | | |

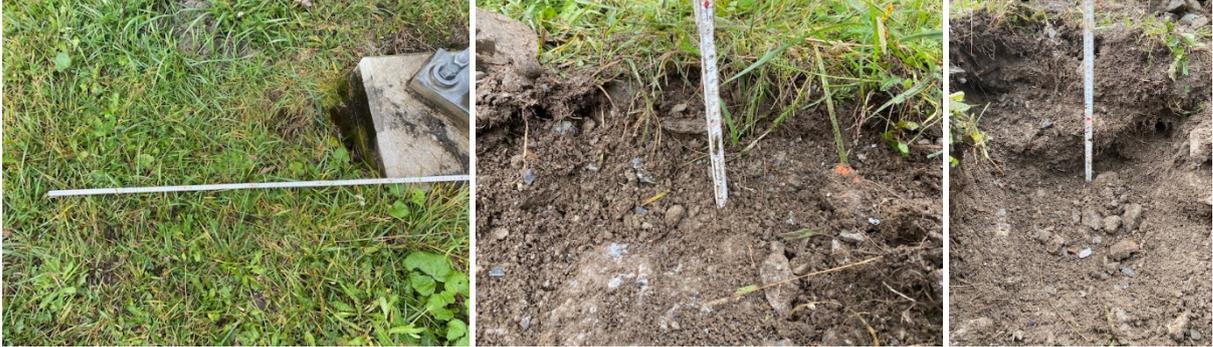
| <b>Mast 16, Flims-Foppa</b> | Bodenprobe wurde cm 80 vom Mastfundament entfernt erstellt. | | | | |
| <b>Probe Nr.7:</b> | Oberboden nach VBBo-Analyse, Zink-Gehalt hat die Richtwerte überschritten | | | | |
| | <b>Schwach belasteter Bodenabtrag</b> | | | | |
| | Für den Zink-Gehalt sind keine Prüfwerte vorgegeben, demnach kann keine Beurteilung erfolgen. | | | | |
| <b>Probe Nr. 8:</b> | Unterboden nach VVEA-Analyse | | | | |
| | <b>Tolerierbares Material</b> | | | | |
| | Gemessenes Analyseresultat erfüllt die Vorgaben der VVEA nach Art. 19-2 Typ A T | | | | |

| | Empfehlung: Massnahmen bezüglich Wiederverwendung des Oberbodens gemäss Rücksprache mit dem Kanton, dies da der Richtwert vom Zink-Gehalt um mg/kg TS 300.00 überschritten wird. | | | | |
| | Unterboden abtragen und auf Deponie A entsorgen | | | | |

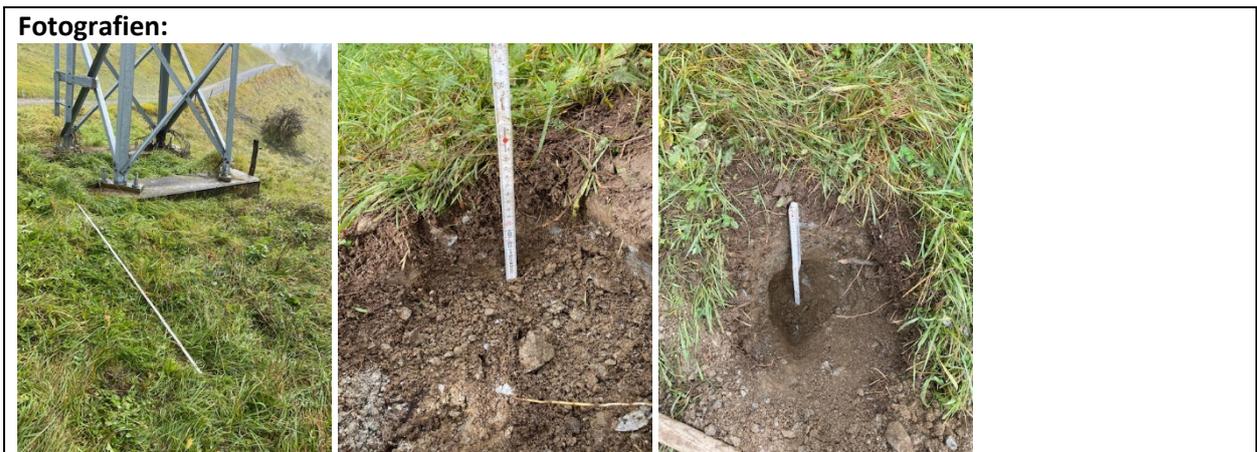
**Mast 12, Flims-Foppa**

Bodenprobe wurde cm 200 vom Mastfundament entfernt erstellt.

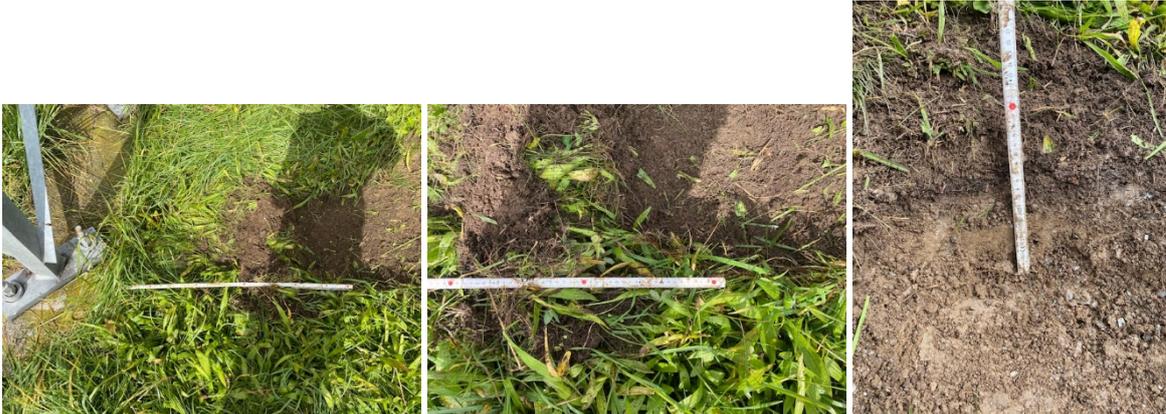
| <b>Mast 2, Flims Foppa</b> | Bodenprobe wurde cm 200 vom Mastfundament entfernt erstellt. | | | | |
| Probe Nr.11: | Oberboden nach VBBo-Analyse, Zink-Gehalt hat die Richtwerte überschritten<br>Oberboden nach VBBo-Analyse, Kupfer-Gehalt hat die Richtwerte überschritten | | | | |
