**Feststoffproben Abbruch Masten Fundamente Naraus Foppa Flims**

S-1004 | WAG Naraus Foppa Flims

| Verfasser | cavelti derungs ag, Livio Arpagaus |

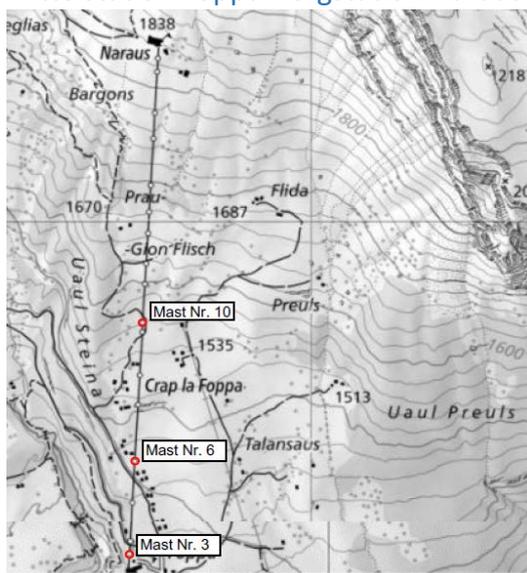
### 2.1 Mittelstation Foppa-Bergstation Naraus

Mast Nr. 10 = Probe Nr. 1 + 2

Mast Nr. 6 = Probe Nr. 3 + 4

Mast Nr. 3 = Probe Nr. 5 + 6

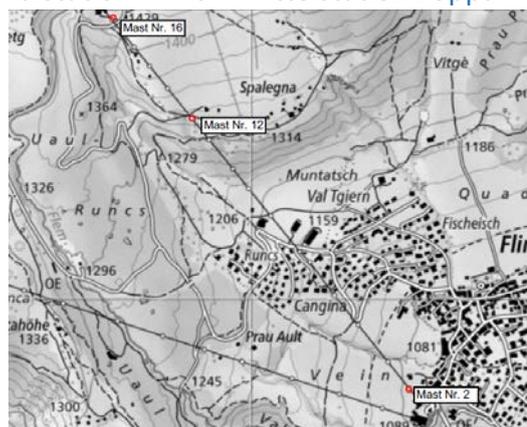
### 2.2 Talstation Flims – Mittelstation Foppa

Mast Nr. 16 = Probe Nr. 7 + 8

Mast Nr. 12 = Probe Nr. 7 + 8
