ERSCHLIESSUNG UNESCO WELTNATURERBE TEKTONIKA ARENA SARDONA

Ersatz der Erschliessung Flims-Cassons

Umweltverträglichkeitsbericht

Voruntersuchung im Rahmen der Anpassung des
Regionalen und Kantonalen Richtplans sowie der
kommunalen Nutzungsplanungen

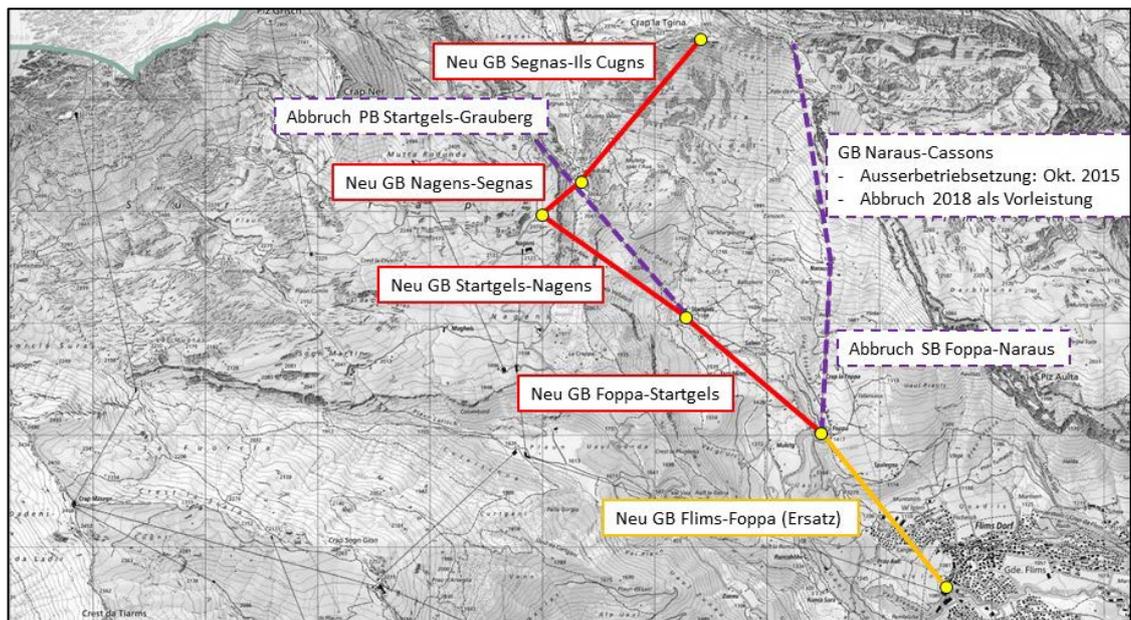
Abbildung 2: Übersicht Projektbestandteile

Das geplante Vorhaben besteht aus dem Rückbau der Pendelbahn Naraus-Cassonsgrat (bereits im Jahre 2015 als Vorleistung zurückgebaut), der Sesselbahn Foppa-Naraus und der Pendelbahn Startgels-Grauberg. Die Sesselbahn Flims-Foppa wird ebenfalls zurückgebaut und durch eine Gondelbahn auf der heutigen Linienführung ersetzt. Auf den Achsen Foppa-Startgels, Startgels-Nagens, Nagens-Segnas und Segnas-Ils Cugns werden 4 neue Gondelbahnen erstellt. Ab Ils Cugns sind weder präparierte Pisten noch Beschneigungsanlagen geplant. Skiabfahrten sind lediglich über Freeride-Routen in Richtung Startgels/Naraus möglich. Bei der Bergstation Ils Cugns ist ein Besucherzentrum für das UNESCO Weltnaturerbe Tektonika Arena Sardona vorgesehen.

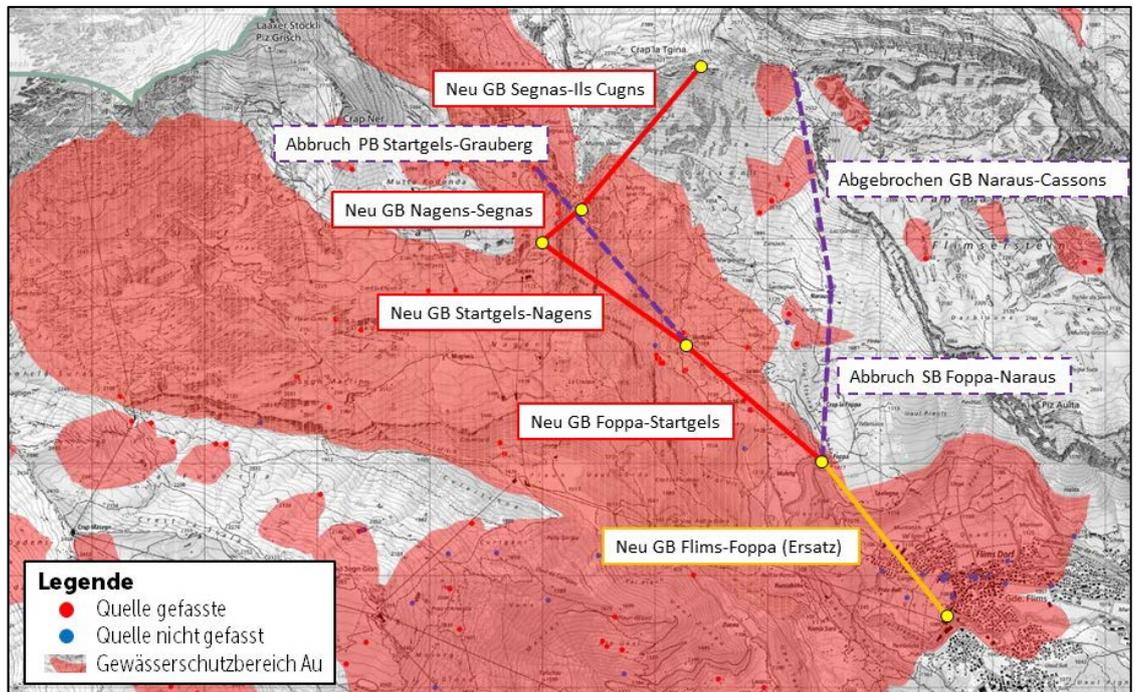
Mit Ausnahme der Bergstation Ils Cugns liegen alle Stationen und die meisten Masten in einem Gewässerschutzbereich Au.

Abbildung 9: Gewässerschutzkarte, Gewässerschutzbereiche

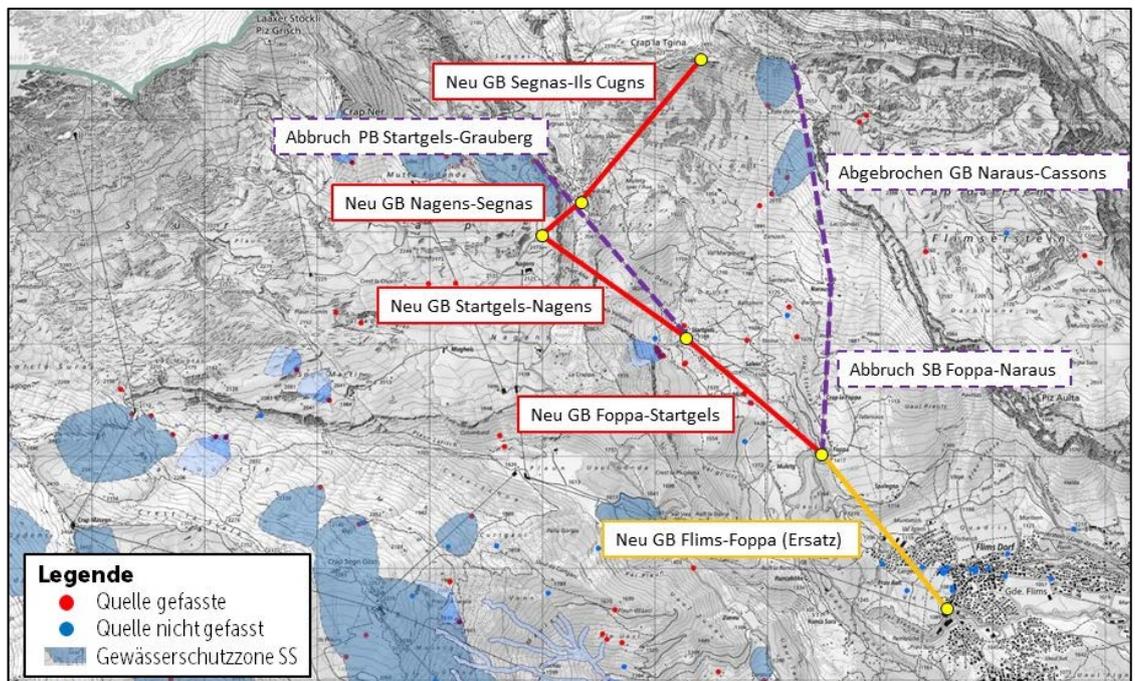
Weder die Stationen noch die Stützen tangieren die aktuell gültigen Gewässerschutzzonen.

Abbildung 10: Gewässerschutzkarte, Gewässerschutzzonen

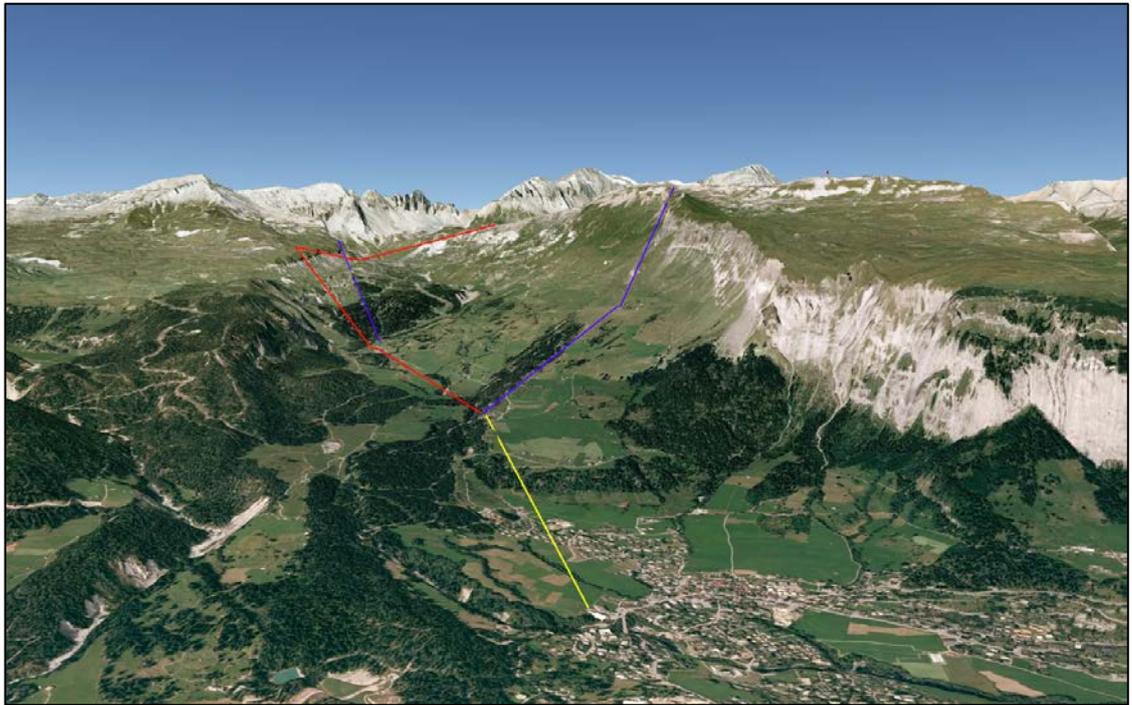
Abbildung 15: Makroebene Landschaft - übergeordneter Blick (Google Earth) gelb: Ersatzbau, rot: neue Anlagen, violett: Rückbau Anlagen

Mit den Aufhebungen der Gondelbahn Foppa-Cassons und dem Rückbau der Sesselbahn Foppa – Narau und der Pendelbahn Startgels – Grauberg ist insgesamt eine neutrale Bilanz zwischen landschaftlicher Mehrbelastung und Entlastung zu erwarten.

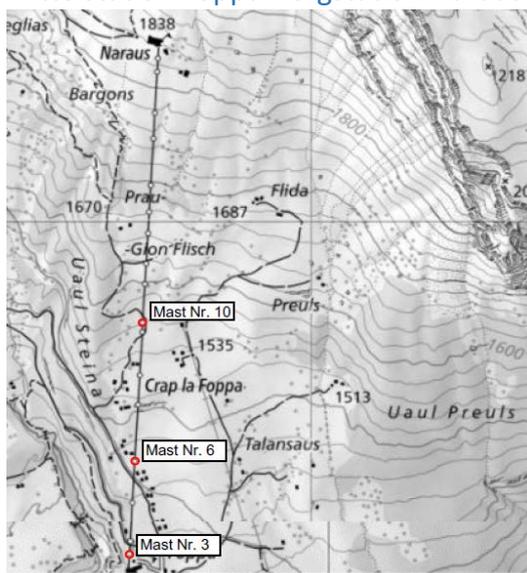
2.1 Mittelstation Foppa-Bergstation Naraus

Mast Nr. 10 = Probe Nr. 1 + 2

Mast Nr. 6 = Probe Nr. 3 + 4

Mast Nr. 3 = Probe Nr. 5 + 6

Üblicherweise werden rund 20 % der Maststandorte und die Umgebung der Stationen hinsichtlich chemischer Bodenbelastung beprobt und im Labor analysiert. Diese Arbeiten wurden im Oktober 2020 durch die Cavelti Derungs AG ausgeführt (vgl. Anhang A «Feststoffproben Abbruch Masten / Fundamente Narau Foppa Flims»).

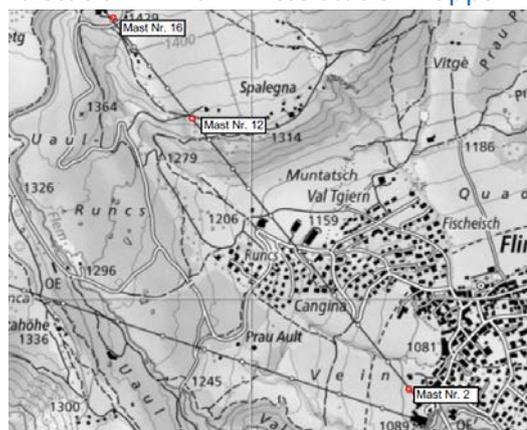
2.2 Talstation Flims – Mittelstation Foppa

Mast Nr. 16 = Probe Nr. 7 + 8

Mast Nr. 12 = Probe Nr. 7 + 8

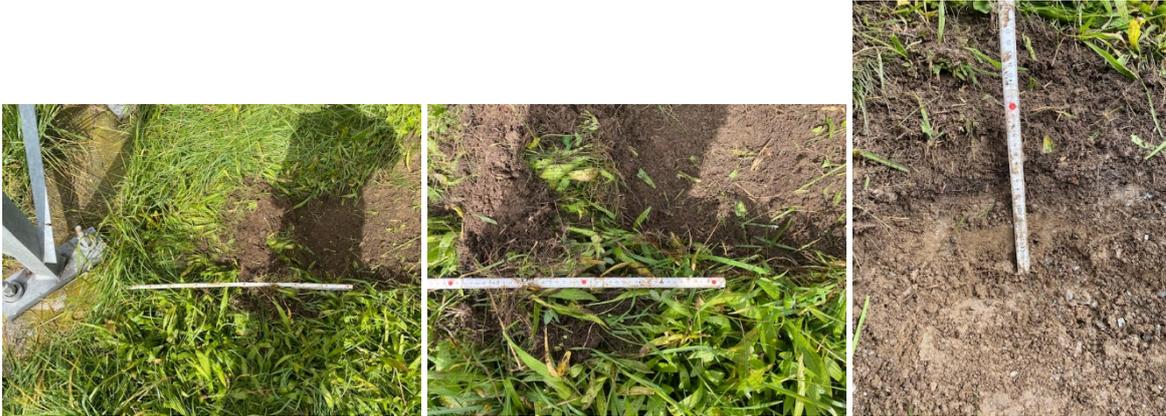
| Mast 2, Flims Foppa | Bodenprobe wurde cm 200 vom Mastfundament entfernt erstellt. | | | | |
| Probe Nr.11: | Oberboden nach VBBo-Analyse, Zink-Gehalt hat die Richtwerte überschritten Oberboden nach VBBo-Analyse, Kupfer-Gehalt hat die Richtwerte überschritten | | | | |
